Flusso regolare di materiale grazie al VEGAPULS 69

Meno riflessioni di disturbo grazie ai sensori radar a 80 GHz

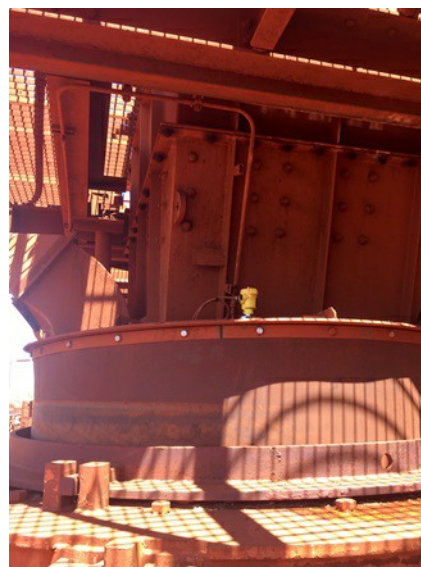
Il robusto sistema di antenna chiuso del VEGAPULS 69 non sporge nel serbatoio e grazie al principio di misura senza contatto garantisce un'elevata disponibilità dell'impianto.

Nella tecnologia radar, la larghezza del raggio dipende da due fattori: dalla frequenza di lavoro e dal diametro dell'antenna a cono. Gli strumenti impiegati fino ad allora lavoravano con una frequenza di 26 GHz e avevano un diametro dell'antenna a cono di 95 mm, per cui risultava un angolo di focalizzazione di 8°. Di conseguenza, spesso veniva rilevato il frantumatore anziché il minerale. Il **VEGAPULS 69** lavora con una frequenza d'emissione di 80 GHz, che rende possibile un angolo di focalizzazione di 3,5°, pari a un miglioramento di oltre il 50%. Inizialmente VEGA Australia ha fornito alcuni strumenti di prova, supportando il cliente nella messa in servizio dopo l'installazione.

Il risultato è stato subito più che convincente. Grazie al nuovo strumento di misura è stato possibile realizzare un controllo del livello notevolmente più affidabile. Soprattutto l'ottima focalizzazione ha determinato un enorme miglioramento, permettendo di risolvere il problema del rilevamento dell'eco delle camere di frantumazione anziché di quello del prodotto. Gli strumenti sono stati testati per tre mesi e le prestazioni sono state confrontate con quelle degli strumenti di misura installati originariamente: il VEGAPULS 69 si è affermato senza ombra di dubbio.
